Élimination d'un battement de dalles à l'aéroport St Exupéry

Résultat au rendez-vous

« Une prestation rassurante »

Uretek : une solution technique et économique

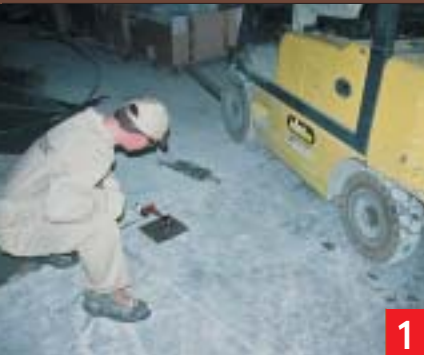
1

Pour évaluer le battement de la dalle, on mesure l'impact du passage d'un engin de manutention.

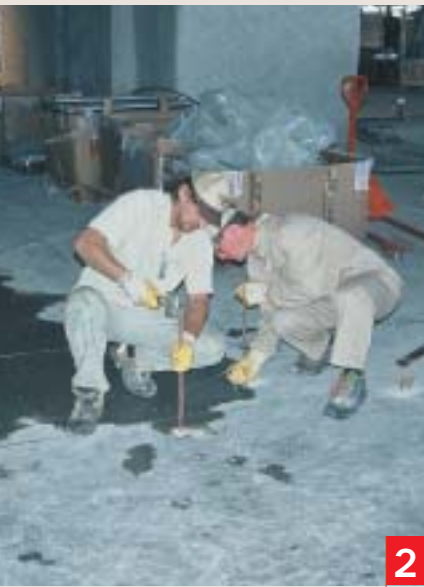
2

Les trous d'injection de 12mm de diamètre laissent des traces très discrètes : ils n'affaiblissent pas les dalles

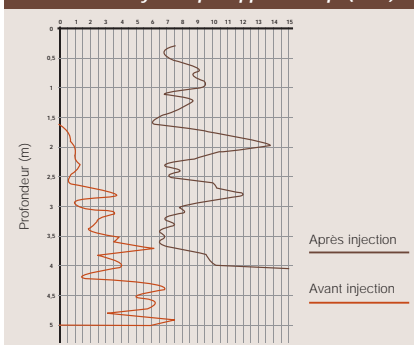
- Les résultats confirment l'homogénéité du traitement exécuté.
- L'amélioration sur les résistances dynamiques va bien au-delà des objectifs fixés.

Résistance dynamique apparente qd (MPa)
