« Une intervention propre et professionnelle »

Consolidation d'un dallage dans une unité logistique *en fonctionnement*

Immeubles collectifs (R+6) : La technologie URETEK prouve son efficacité

Mise en conformité *express* d'un E.R.P.

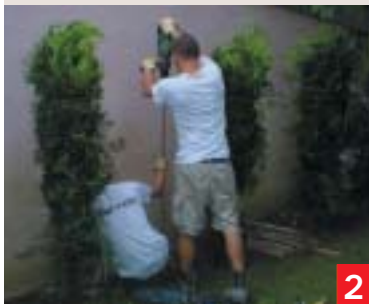
2

Percement du sol avant implantation des tubes d'injection.

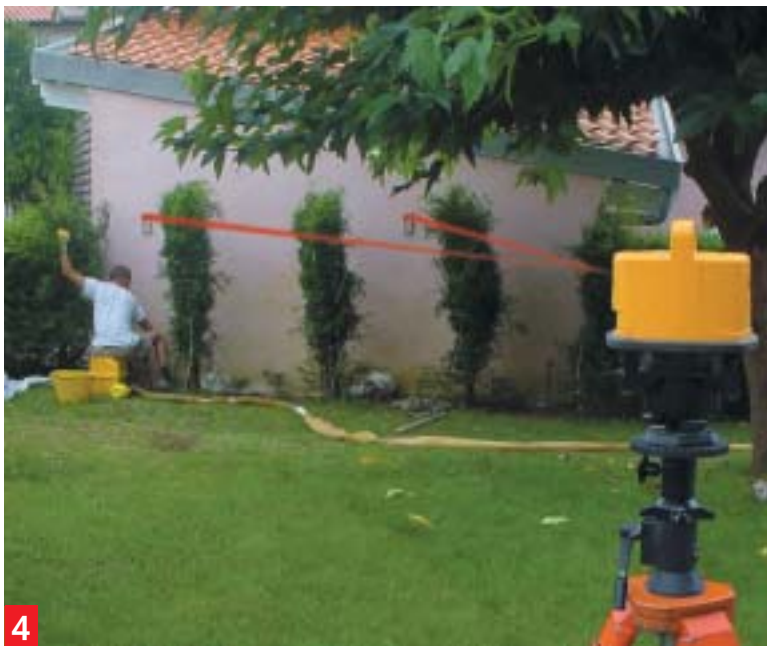
4

Les travaux réalisés par Uretek n'ont provoqué aucun dégât au niveau du terrain et des haies.

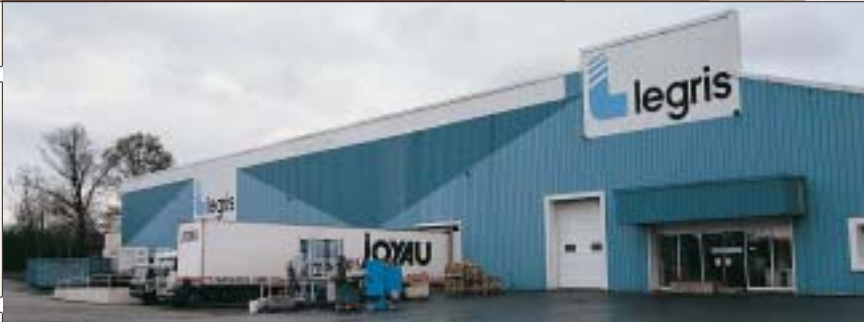
A la base, le sol de notre site présentait un phénomène de pianotage au niveau des dalles en béton recouvert de bitume. Certaines d'entre elles avaient bougé d'au moins 3 centimètres.

Le site a été bâti sur des terrains marécageux asséchés. Les remblais et la dalle béton n'ont pas été réalisés correctement. Enfin, le trafic des engins de manutention a accéléré et amplifié le processus de pianotage.

La solution proposée par Uretek nous a semblé fiable sur le plan technique et elle s'est avérée très adaptée à notre contexte. Nous n'avons pas été obligés de casser la dalle béton existante pour en refaire une neuve : cette option aurait inmanquablement perturbé l'activité du site.

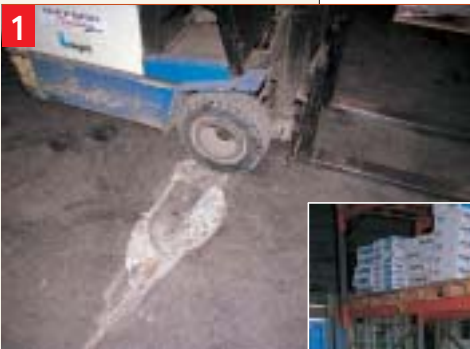
1
*Le roulage lourd des engins
de manutention a précipité...*

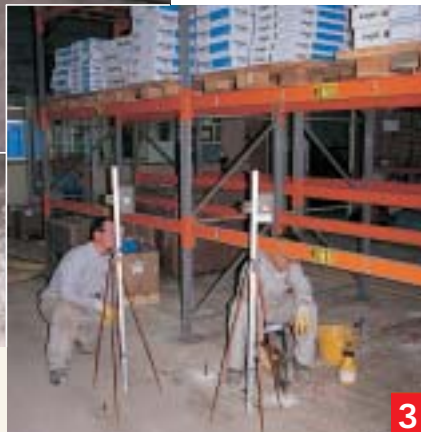
3
*La solution technique Uretek a permis de
résoudre le sinistre sans perturber l'activité
de l'entrepôt logistique*

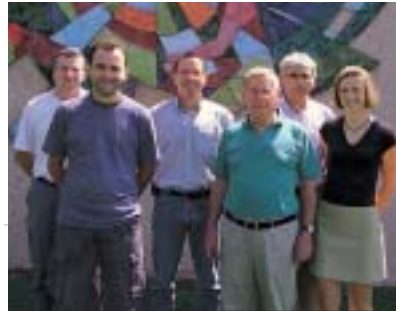
Le Centre Culturel André Malraux a été partiellement édifié sur l'emplacement d'une ancienne décharge publique. Le terrain s'est avéré mal stabilisé et de multiples tassements successifs ont apparemment provoqué des affaissements. Les dégâts couvraient une surface de plus de 145 m² dans le hall d'entrée et la salle des fêtes. En tant que maire de la commune, je suis responsable des deniers publics mais surtout de la sécurité de mes concitoyens. Après consultation des spécialistes, la solution retenue nous permettait d'enrayer les affaissements et de réaliser rapidement les réparations nécessaires.

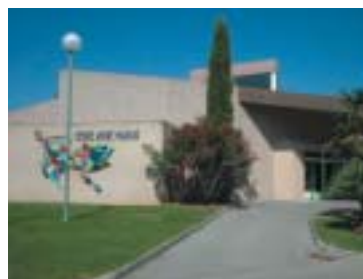
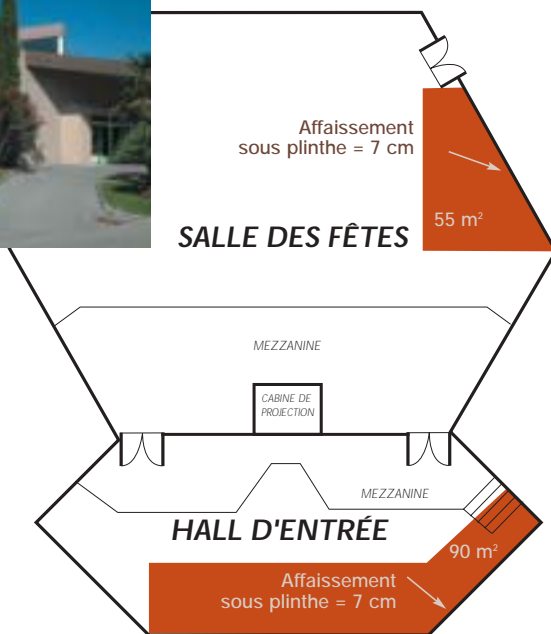
Une partie des sols carrelés du Centre Culturel André Malraux à Roquefaure la Bedoule (13) présentait des pathologies particulièrement impressionnantes. La descente de charge était devenue supérieure à la portance du sol...

Éclatements du carrelage, fissurations multiples, formation de pentes et de contre pentes au niveau des sols nécessitaient une intervention efficace. Il s'agissait de traiter durablement les zones de terrain décomprimées pour permettre la réalisation des travaux de réparation des sols. Les injections de résine Uretek ont été réalisées jusqu'à 6 mètres de profondeur selon un maillage très précis afin de stabiliser à coup sûr le dallage.

L'expansion très rapide de la résine Uretek permet de remplir les vides créés par les mouvements du terrain. Sa pression de gonflement redonne une cohérence aux zones à faible compacité. Aujourd'hui, les choses sont rentrées dans l'ordre pour le plus grand plaisir des usagers qui peuvent désormais apprécier pleinement les lieux. La maîtrise d'œuvre de cette opération a été assurée par Cebime (Levaux - 83).

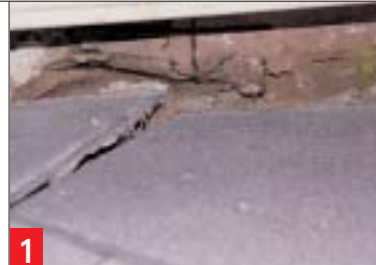
Les zones de terrain décomprimées ont généré des dégâts impressionnants au niveau des sols carrelés.

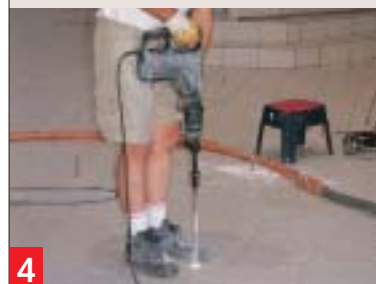
Le dallage est percé pour y implanter les tubes où sera injectée la résine expansive Uretek.

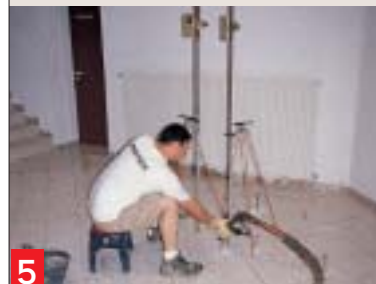
Les injections de résine Uretek ont été effectuées selon un maillage très précis.
