# Silos remis à *niveau*

*Interview de M. Dominique Raffin de la société Coopérative Cap Nièvre dont les installations situées à Guérigny (58) ont été traitées par URETEK.*

## Fondations

# Traiter sans casser

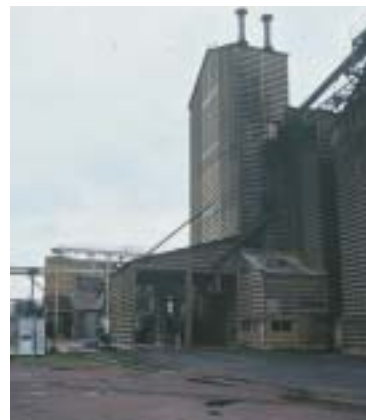
Notre installation repose sur un terrain argileux et remblayé sur 3 mètres d'épaisseur, avec les déchets produits par les fonderies qui occupaient le site autrefois.

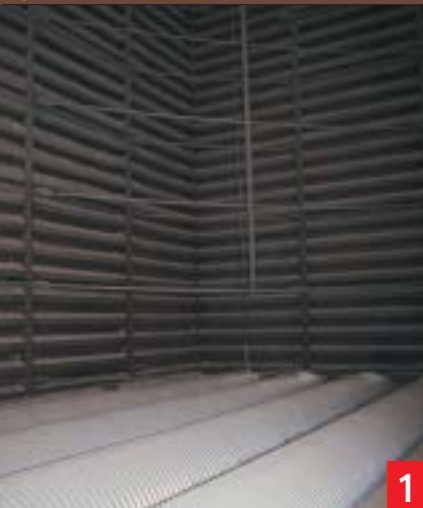
**1**

*Silo avec son plancher métallique ventilant d'origine.*

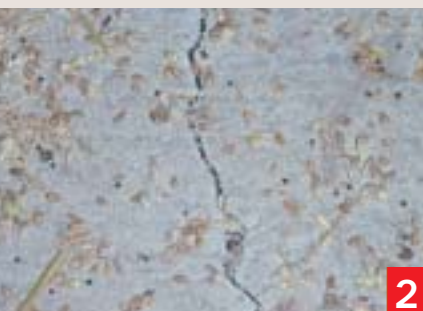
**2**

Nous avons constaté un tassement progressif des dalles en béton à l'intérieur des cellules de stockage. Ce tassement a été de 14 cm à certains endroits.

L'affaiblissement des dalles s'explique avant tout par la faible portance du sous-sol.

*Les mouvements subis par la dalle béton ont généré des fissures.*

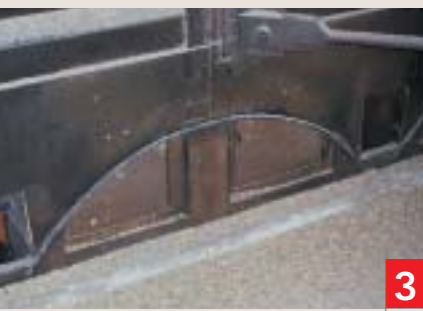
**3**

*Le plancher métallique est démonté pour permettre de conforter la dalle béton.*

Les 1.100 m<sup>2</sup> ont été traités sur plusieurs années car nous ne pouvions pas interrompre l'activité du site. Chaque campagne de travaux s'est déroulée en 4 phases. L'ancien plancher métallique sur lequel reposent les céréales a d'abord été démonté. Ensuite, la résine URETEK a été utilisée pour consolider le sous-sol et combler les vides. Enfin, une nouvelle dalle de nivellement en béton a été recoulée et nous avons reconstruit un nouveau plancher métallique ventilant. Les résultats obtenus sont conformes à ce que nous avions prévu.

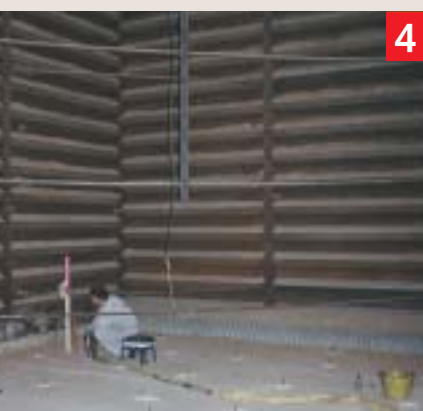
**4**

*Les injections de résine Uretek sont réalisées selon un maillage précis.*

*Contrôle permanent des injections au niveau laser.*

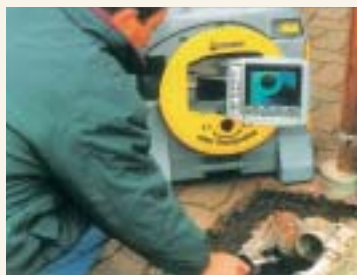
Inspection par caméra vidéo.

Un passage de caméra permet de détecter une fissure ou une casse dans le réseau. On peut aussi être confronté à un mauvais emboîtement de tuyaux qui sera visible à la caméra même si on peut difficilement dire que l'emboîtement est étanche ou pas. Le réseau peut fuir parce que l'emboîtement des conduits présente un défaut ou une absence de collage. Ce dernier cas n'est pas vérifiable à la caméra mais provoque inévitablement des fuites lorsqu'on met en charge le réseau.

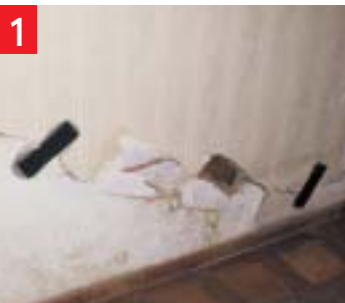
Fissures murales traversantes.

L'affaissement du dallage a provoqué une fissure importante au pied des murs.

L'intervention de l'équipe URETEK a eu lieu autour et à l'intérieur de la maison selon un maillage d'injections précis. L'implantation des tuyaux d'injection a été déterminée en fonction de points de faiblesse constatés.

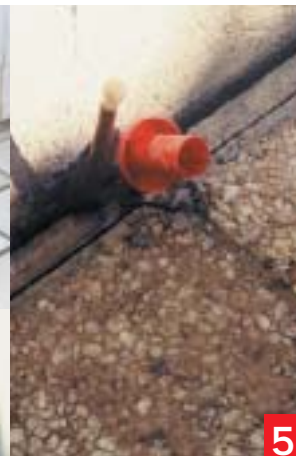
Injection de la résine URETEK

Les injections de résine provoquent l'expulsion de l'eau qui imprègne le sol saturé.

Preuve de la présence massive d'humidité, les injections en extérieur ont toujours provoqué l'expulsion d'eau par les tuyaux d'injection adjacents. Au terme d'un travail méticuleux, l'équipe d'URETEK a définitivement conforté l'assise de la maison en plusieurs étapes, malgré un sol limoneux saturé d'eau.

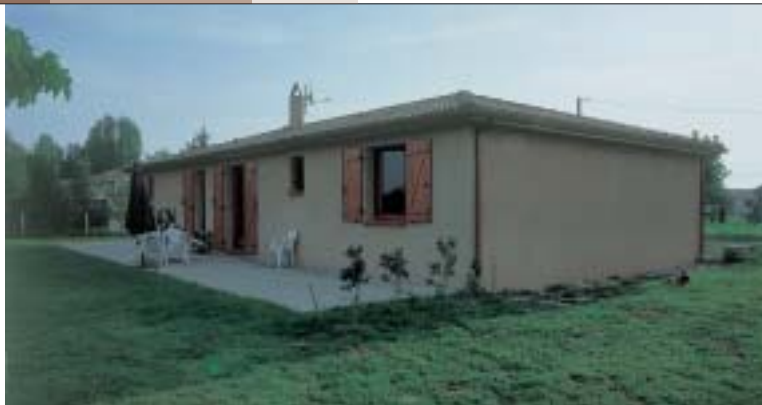
**1** L'affaissement du dallage a été jusqu'à 3 cm.

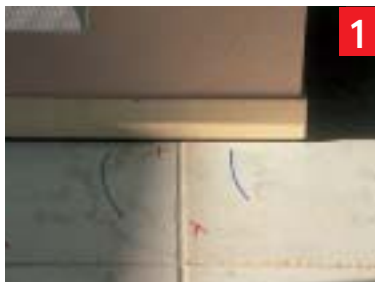
Percement dans les joints du carrelage pour insérer le tuyau d'injection.

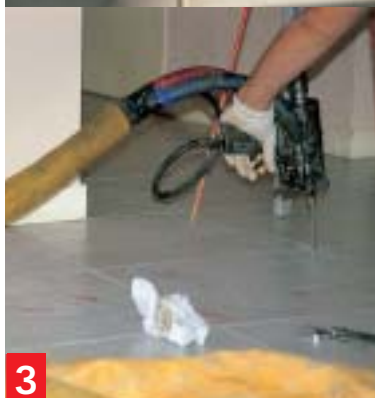
**3** Injection de la résine URETEK.

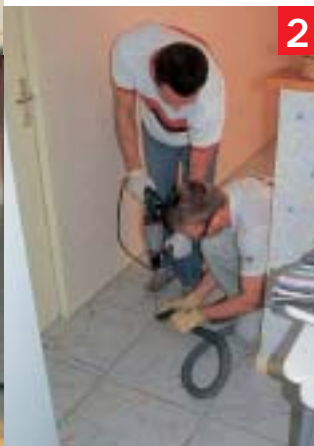
Mise au net du joint après injection.

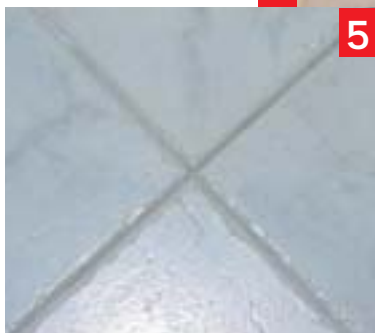
**5** Les joints du carrelage sont intacts.

Cette solution s'est révélée parfaitement adaptée au contexte du chantier puisque les travaux ont été réalisés en une journée et demi dans un site occupé. Les locataires n'ont pas eu à déménager toute la maison qui n'a pas été salie. Les surfaces carrelées n'ont pas été abimées par les percements qui ont été réalisés dans les joints entre les carrelages. Les trous ont été systématiquement traités après les injections de résine Uretek.

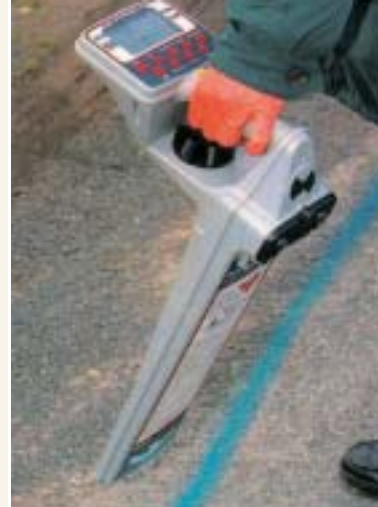
Retraçage d'une canalisation enterrée.

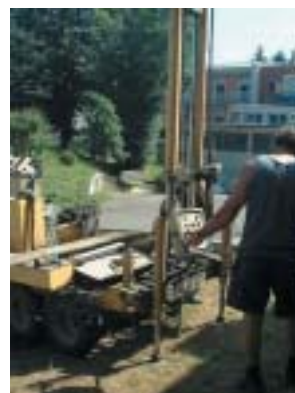
**U**retek est intervenu pour augmenter la portance des sols situés au niveau des fondations. Le mode opératoire garantit une résistance des sols supérieure en tout point à la charge statique de l'ouvrage.

L'intervention comprenait un compactage superficiel et une consolidation en profondeur réalisée sur 3 niveaux d'injection.

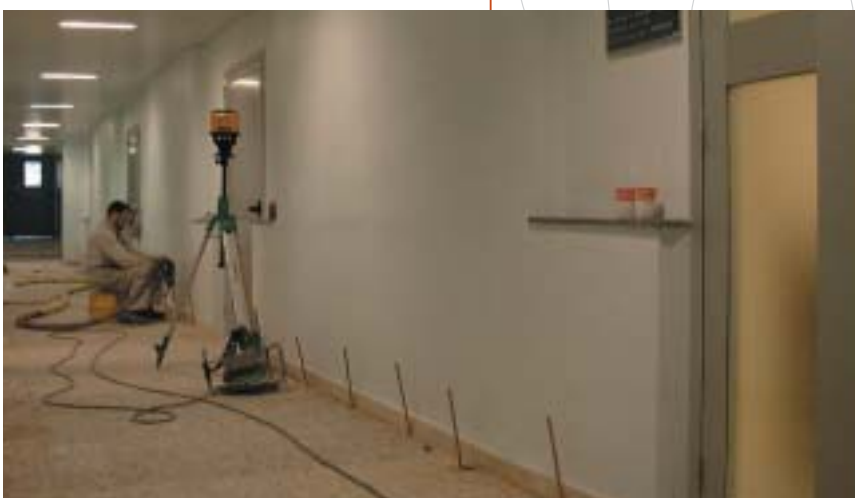
Réalisées selon la méthode URETEK Deep Injections®, les injections ont été exécutées jusqu'à 3 mètres sous le niveau des fondations pour conforter les parties du sous-sol soumises aux tensions générées par la charge du bâtiment.

consolidation  
sous un mur de refend
