Élimination d'un battement de dalles à l'aéroport St Exupéry

Résultat au rendez-vous

« Une prestation rassurante »

Uretek : une solution technique et économique

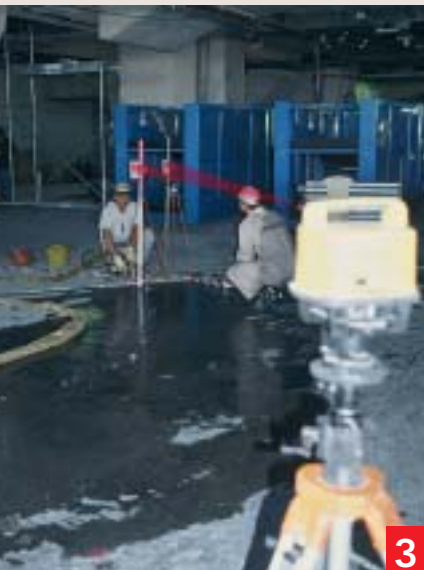
3

Les trous d'injection de 12mm de diamètre laissent des traces très discrètes : ils n'affaiblissent pas les dalles

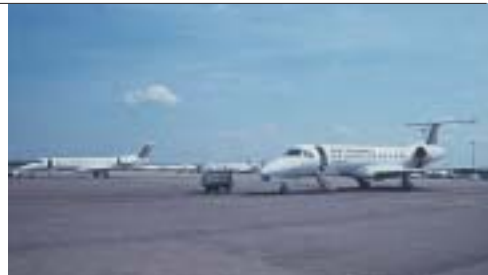
On connaît les dégâts provoqués par des mouvements de quelques millimètres qui font bouger le bord des dalles au passage d'une charge. A peine repérables au départ, ces petits mouvements ont des répercussions d'une ampleur inattendue dans un aéroport. La dégradation des joints s'accélère inévitablement. L'eau qui pénètre sous la dalle, est violemment expulsée lors de chaque passage d'engins lourds. Des particules de la couche d'assise sont entraînées et un vide se forme. Inévitablement, la dalle finit par se fissurer et il faut la remplacer tôt ou tard. A l'intérieur du nouveau terminal de l'aéroport Saint Exupéry de Satolas, des

mouvements de dalles avaient été repérés dans la salle de tri des bagages. Les bords de certaines dalles s'enfonçaient à chaque passage des chariots qui amènent les bagages sur les bandes transporteuses. Pour fonctionner correctement, les installations doivent obligatoirement reposer sur un sol parfaitement stable. Uretek est intervenu avec succès. Le traitement des battements de dalle est une des applications de la technique. La Direction des travaux d'entretien de l'aéroport Saint Exupéry a suivi l'intervention dans tous ses détails. Cette première collaboration réussie devrait en appeler d'autres.

Les injections de résine ont lieu pendant les travaux d'aménagement de l'espace bagages

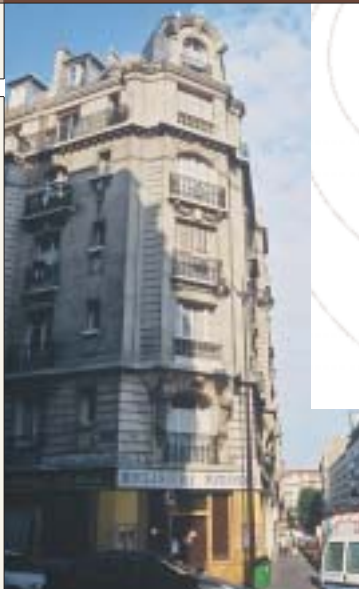
Cet immeuble R+5 situé 135, rue Lamarck à Paris a subi des désordres qui ont nécessité l'intervention d'Uretek.

Au départ, il s'agissait d'un affouillement de 30 à 40 cm dans les caves. Ce phénomène a provoqué des fissures assez importantes dans les murs des refends intérieurs au niveau de la partie centrale de l'immeuble.

J'ai fait procéder à une étude des canalisations qui a révélé l'existence de multiples fuites anciennes qui étaient la cause de l'affouillement sous l'immeuble. Le réseau enterré fuyait à 75 % !

J'ai fait faire des analyses de sol par le bureau d'études Geosol qui a confirmé que l'immeuble reposait sur des remblais de carrière affaiblis sur 3 mètres d'épaisseur ainsi que l'absence de puits.

Uretek est intervenu ensuite avec succès : les rapports de sol de la société Rincent BTP confirment l'homogénéité du sol et sa résistance.

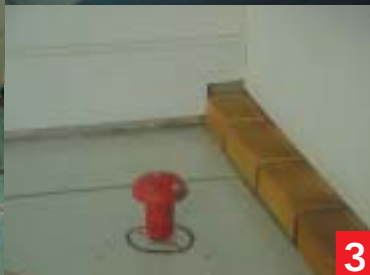
La dalle s'est affaissée jusqu'à 4 cm. **3**

Un espace de plus en plus important est apparu entre les plinthes en bois peint et le plancher chauffant revêtu de carrelage. Selon les endroits, l'affaissement était hétérogène puisqu'il allait de quelques millimètres à 3 centimètres sur la partie nord de la maison. Le phénomène a commencé quatre ans après l'achèvement de la maison et s'est accentué avec le temps.

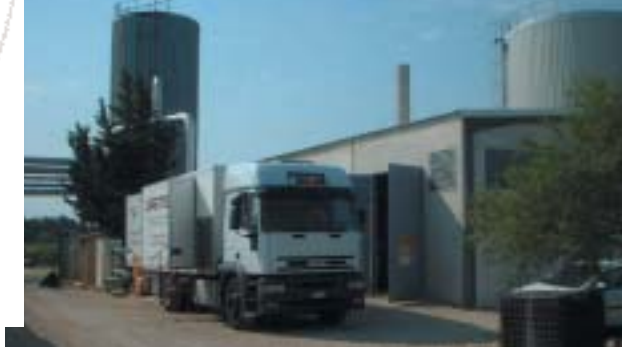
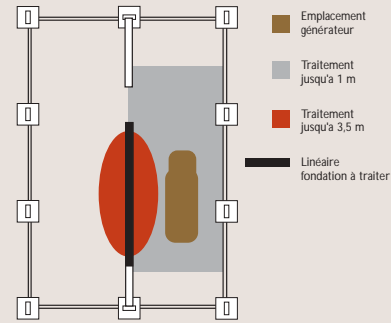
Les désordres se matérialisaient essentiellement par une fissure au pied du mur de refend et surtout par un affaissement du dallage sur lequel reposait le co-générateur. Le bon fonctionnement de ces installations extrêmement lourdes nécessite un sol parfaitement plan et une solide assise.

La source du désordre est un tassement des couches faibles sous le poids exercé sur le dallage par le co-générateur.
